In opdracht van
Gemeente Berlaar

Referentie: 2019_KE_00914

Groeiplaatsonderzoek en boomcontrole de Markt Berlaar

Opgesteld door: Pieter Pollet
Datum: Juli 2019

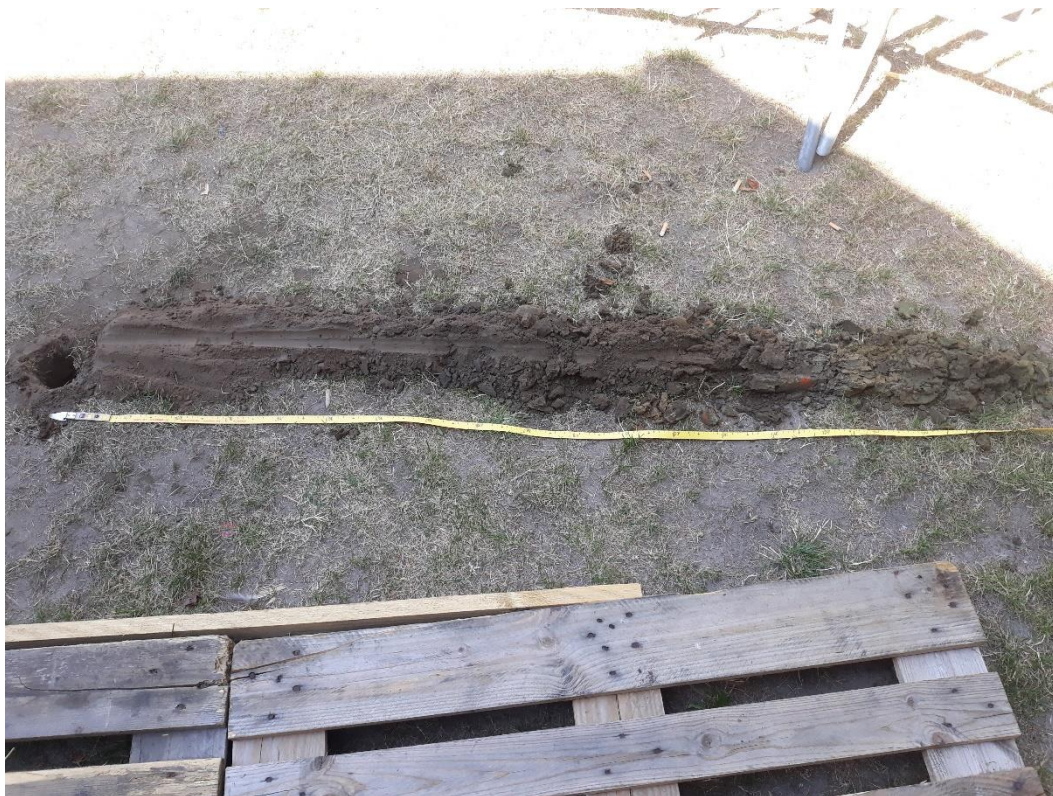
Bij de grondboring is waargenomen dat de bodem voornamelijk uit zand bestaat, er is echter zo goed als geen profielontwikkeling waargenomen (foto 1). Op een diepte van 30 tot 40 cm zijn enkele haarwortels waargenomen, met de dichtstbijzijnde boom op 5 m. De eerste gley verschijnselen ¹ (figuur 2) zijn op een diepte van 1,2 m waargenomen. De reductielaag ²(figuur 3) begint op 1,7 m diepte, op deze diepte begon de bodem ook vochtiger te worden.

Foto 5: Bodemprofiel van het plein voor de eerste 2 meter (het profiel loopt van links naar rechts naar onder.

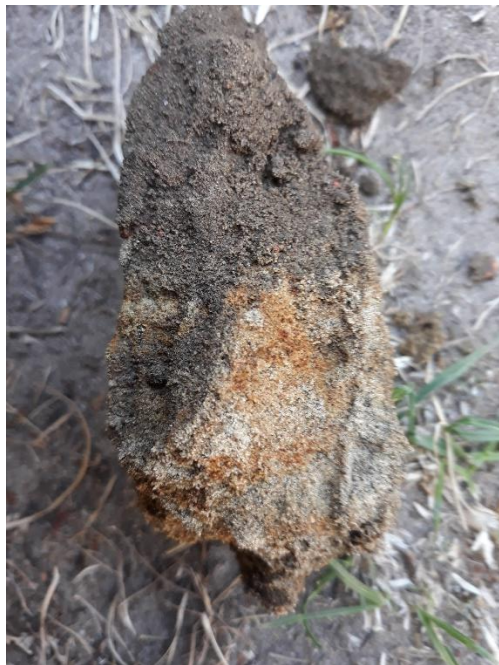
Foto 6: Gleyverschijnselen in de bodem.

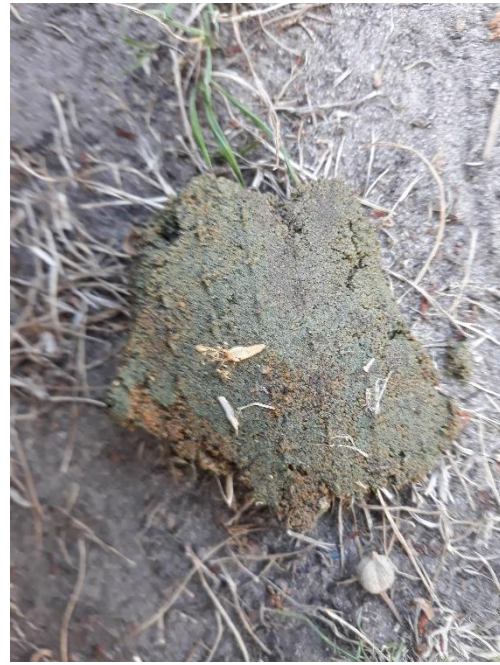
Foto 7: Reductielaag in de bodem.

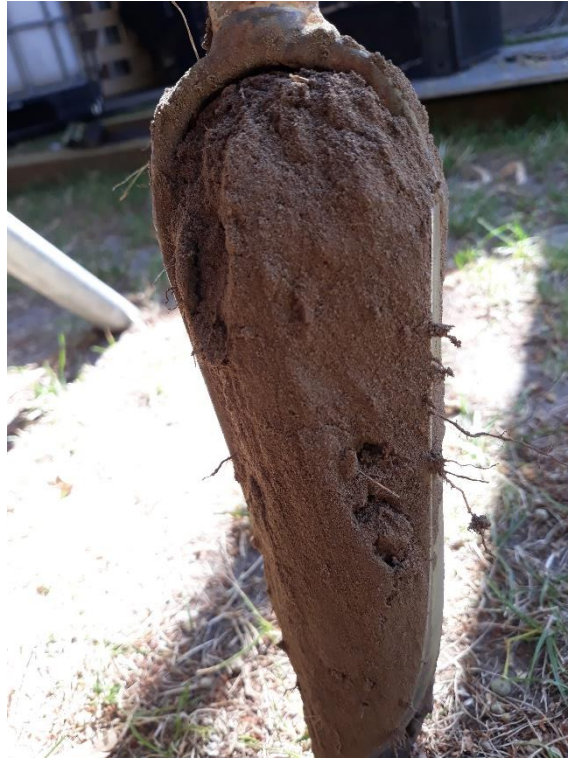
Uit het bewortelingsonderzoek blijkt dat er slechts een beperkte wortelontwikkeling is, van opnamewortels. In de bovenste 40cm van de bodem, waar zich bij een normaal bodemprofiel de meeste wortels bevinden, zijn slechts enkele tientallen opnamewortels waargenomen in de 5 boringen tussen boom 21 en 22 (foto 4). Bij boring 5 werd een gestelwortel gevonden op een diepte van rond de 20 cm, waardoor er niet dieper geboord kon worden (Tabel 1).

Foto 8: Bewortelingsonderzoek via een edelmanboor.

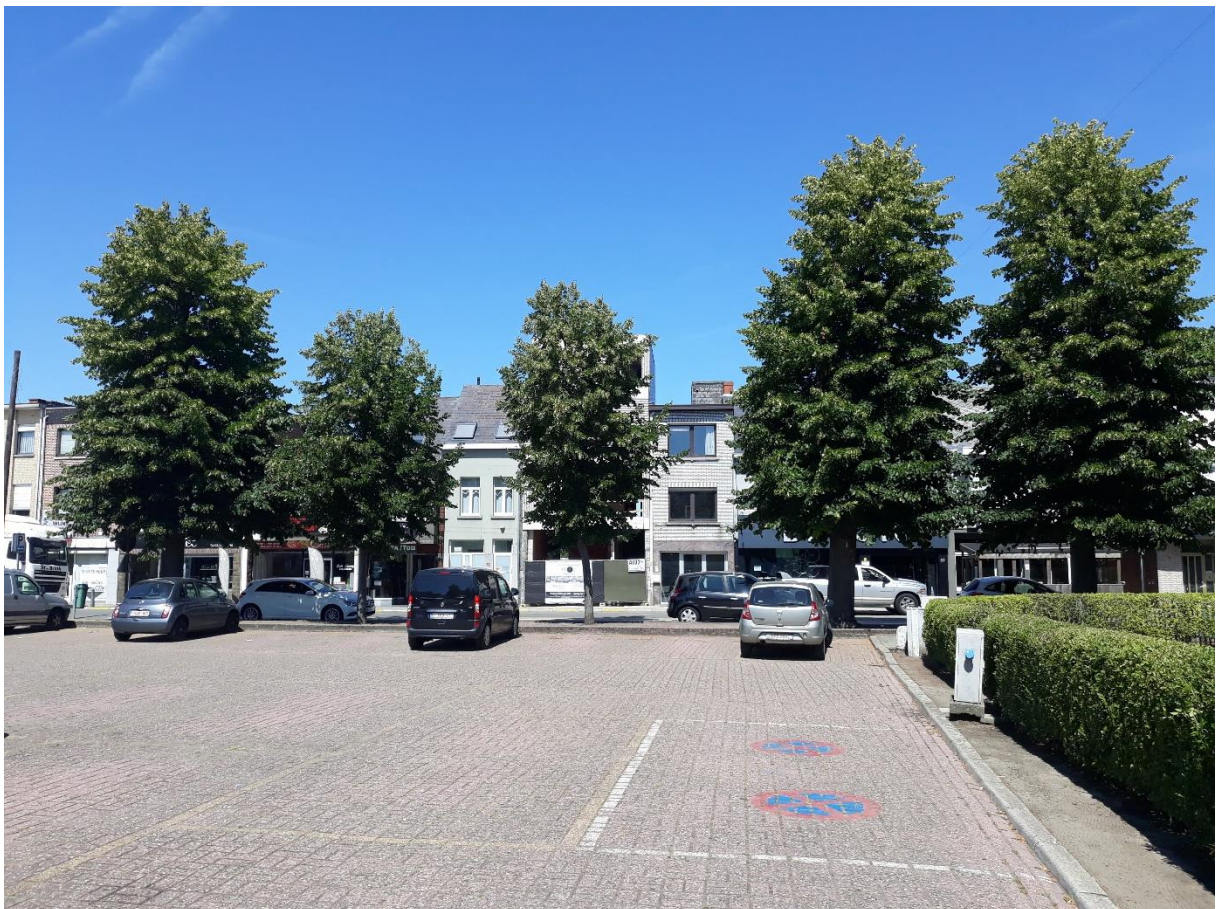
Aan de parking zijn er nog maar drie van de acht bomen origineel, waar op de rest van het plein alle originele bomen nog staan. Eén van deze overgebleven originele bomen heeft daarenboven een aantasting van een houtrotter. Deze verhoogde uitval is waarschijnlijk een gevolg van de aanleg van de parking. Zo kan het zijn dat de bomen teveel wortelschade hebben ondervonden door de werken waardoor ze minder water en nutriënten konden opnemen. Dit in combinatie met de gevormde wonden, die een invalspoort vormen voor pathogenen, kan tot hun verminderde stabiliteit en vroegtijdige levenseinde geleid hebben.

Foto 9: Reeds vervangen lindes tussen volwassen individuen.

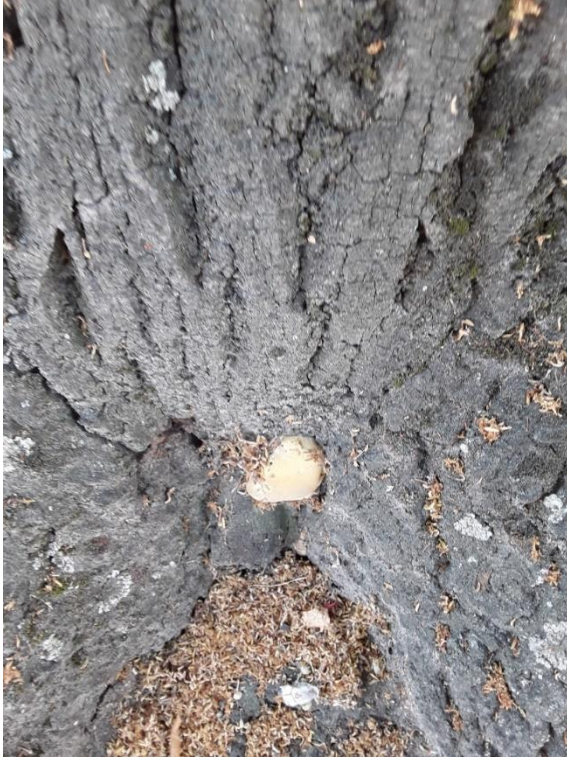
Op het plein is bij één boom (#32) het vruchtlichaam van een dikrandtonderzwam waargenomen. Dit is een zwakte parasiet die witrot veroorzaakt in de onderste delen van de stamvoet. Hierdoor wordt de boom significant gevoeliger voor stambreuk. Omdat de boom waardevol is en in goede conditie

Foto 10: Jong vruchtlichaam van een dikrandtonderzwam op boom #32.

wordt er aangeraden om een tomografie³ (zie hoofdstuk 5: Maatregelen) uit te voeren om de restwand te evalueren.

Bij boom 32 moet een tomografie uitgevoerd worden op een hoogte van 30 cm. Een tomografie is een niet-destructieve methode om rot en holtes in bomen op te sporen. Bij het uitvoeren van de tomografie worden een aantal sensoren (minimum 8) aangebracht ter hoogte van de te testen doorsnede. De exacte positie van de sensoren t.o.v. elkaar wordt ingemeten, zodat een correcte stamgeometrie verkregen wordt.

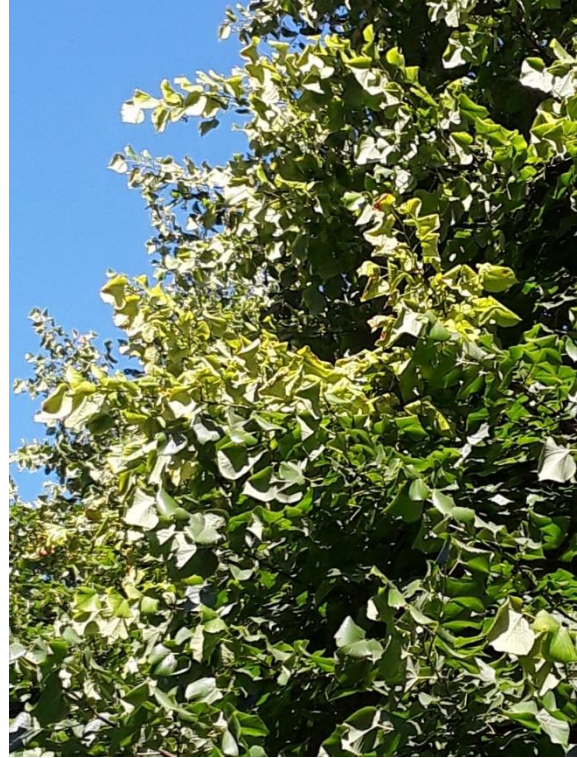
Foto 11: Chlorose en opgekrulde bladeren door droogtestress.

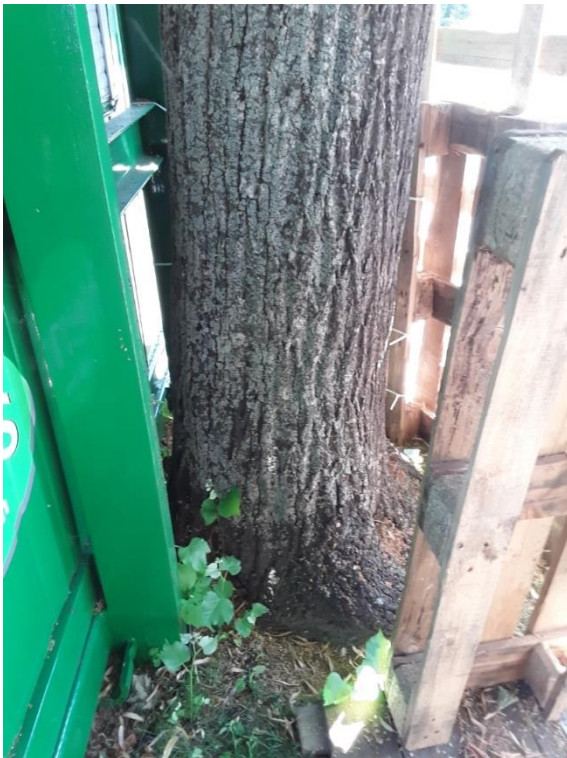
Tijdens de inventarisatie zijn er verscheidene gebreken inzake boombescherming vastgesteld op het plein, in verband met de plaatsing van infrastructuur voor een evenement. Zo zijn er containers tot tegen de stamvoet van de bomen geplaatst (foto 8), is er verse tak- en stamschade (foto 10 en 11), zijn er geen loopplanken tegen bodemverdichting voorzien en zijn er spanbanden zonder bescherming tegen het schuren rond de bomen geplaatst (foto 9).

Foto 12: Plaatsing container tegen de stamvoet.

Wanneer er grote evenementen op de Markt gepland staan, wordt best een evenementenplan opgemaakt. Hierin wordt uitgewerkt waar de tijdelijke infrastructuur het best geplaatst wordt, hoe verdichting door overvloedige betreden vermeden kan worden en worden opbouw en afbraakprocessen van het evenement opgevolgd.

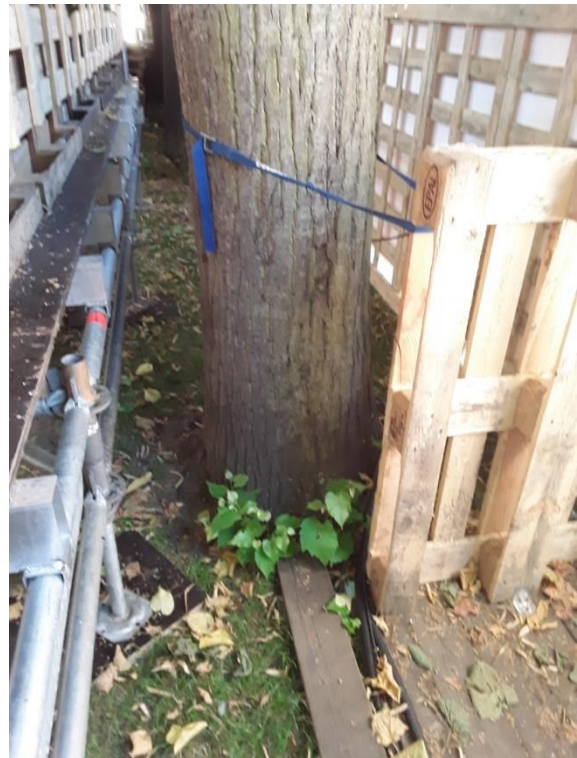
Foto 13: Spanriem rond stam zonder schuurbescherming.

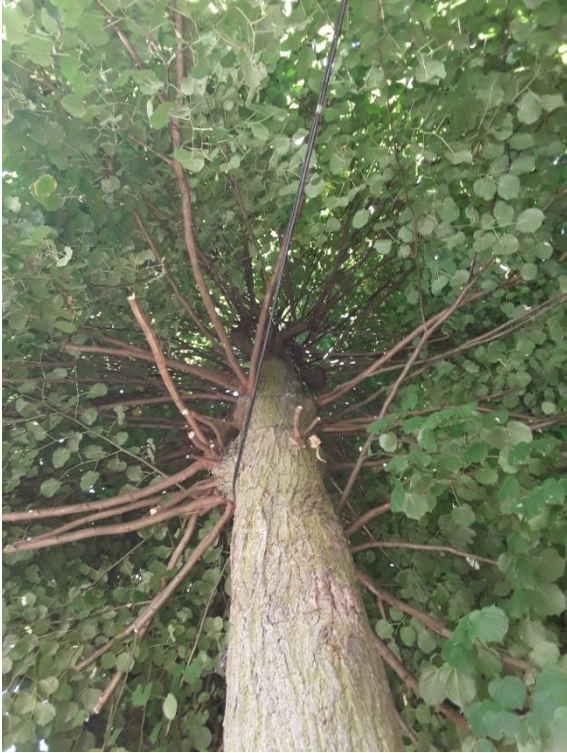
Foto 14: Takschade.

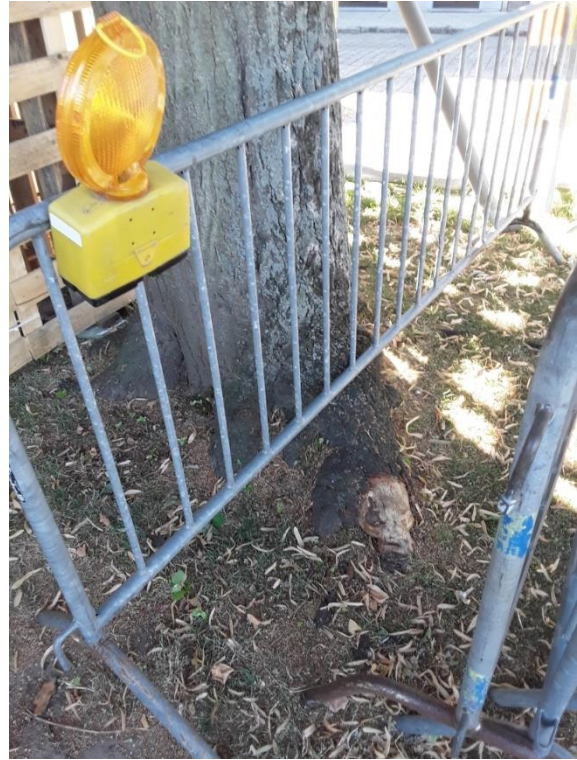
Foto 15: Schade aan de stamvoet.
